دفتر بررسی سوانح و حوادث

گزارش نهایی بررسی سانحه مورخه ۱۴۰۰/۰۷/۲۰

هواپیمای فوق سبک FK14

به علامت ثبت EP-1411

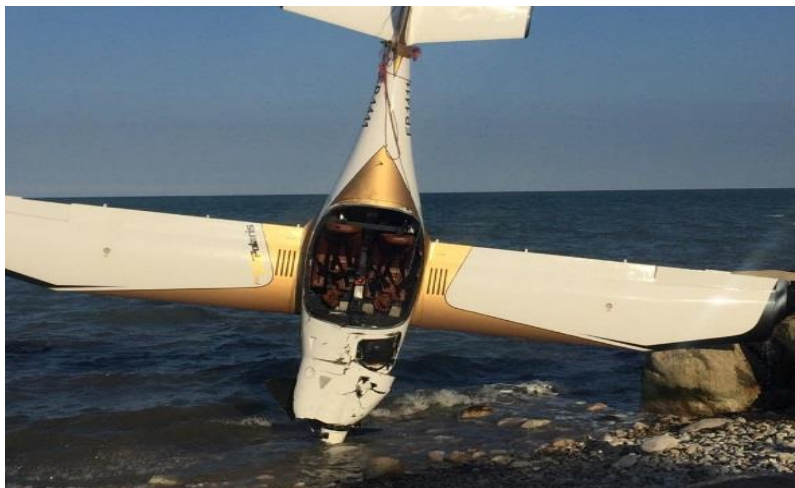
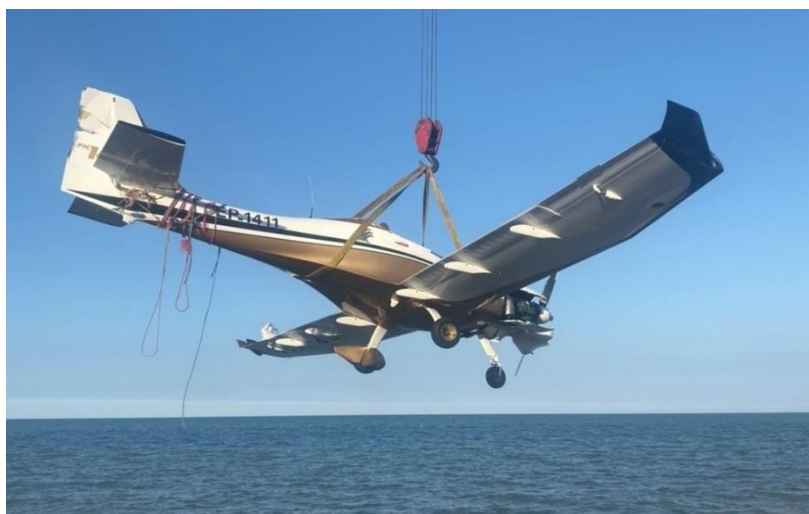
باتوجه به ساختار بدنه هواپیما که از مواد مرکب باساختار لانه زنبوری است با وارد شدن ضربه به آن معمولاً غیر قابل تعمیر بوده، لذا میزان خسارات وارده به هواپیما در حد کلی و غیر قابل تعمیر (Destroyed) اعلام می شود.

- براساس گزارش مؤسسه تعمیراتی مجاز از سوی کارخانه سازنده ، موتور هواپیما بخاطر قرار گرفتن در آب (Submerged in water) مطابق با دستورالعمل کارخانه سازنده موتور مورد بازرسی قرار گرفت و تمام قطعات الکتریکی آن باید تعویض شده که قابل صرفه نبوده و عملاً موتور از رده خارج شده است.
- ملخ
- spinner
- گاورنر ملخ
- محفظه موتور و بدنه هواپیما
- سطوح کنترل پرواز (Elevator- Rudder)
- کانوپی کابین
- کلیه آلات دقیق پنل اتاقک خلبان
- کلیه قطعات الکتریکی موتور

محل سانحه هواپیما در حدود ۸ مایلی خارج از فرودگاه نوشهر بر روی جهت ۱۱۵ درجه از فرودگاه و در آبهای ساحلی دریای خزر قرار دارد. بواسطه فرود اجباری بر روی سطح آب و اعمال نیروی برخورد آب به بدنه و ساختار جنس مواد مرکب لانه زنبوری (Honey Comb) بدنه، خسارت وارده در حد غیر قابل تعمیر و Destroyed ارزیابی شده است. با توجه به امواج دریا و برخورد مداوم هواپیما با عوارض طبیعی در ساحل، و همچنین حمل هواپیما با کابل و جراثیل صدمات وارد شده به بدنه هواپیما تشدید شده است.

پس از برخورد اولیه با سطح آب بواسطه ضربه سر، کانوپی کابین و اتاقک خلبان شکسته شده و به محض برخورد دماغه و ملخ هواپیما با آب، هواپیما واژگون شده و به صورت وارونه بر روی آب قرار گرفته است. سپس خلبان به سختی موفق به بازکردن کمربند ایمنی شده و از محل شکستگی ایجاد شده از هواپیما خارج شده و به سلامت خود را به ساحل رسانده است. بنابر اظهارات یک شاهد عینی در محل وقوع سانحه، خلبان حدود ۵۰ ثانیه در زیر آب قرار داشته است.
